ПАСПОРТ ДОСТУПНОСТИ

БУЗ РА «Акташская больница»

с.Акташ, ул.Парковая, 8

ПАСПОРТ ДОСТУПНОСТИ
объекта социальной инфраструктуры (ОСИ)
№ 17/1

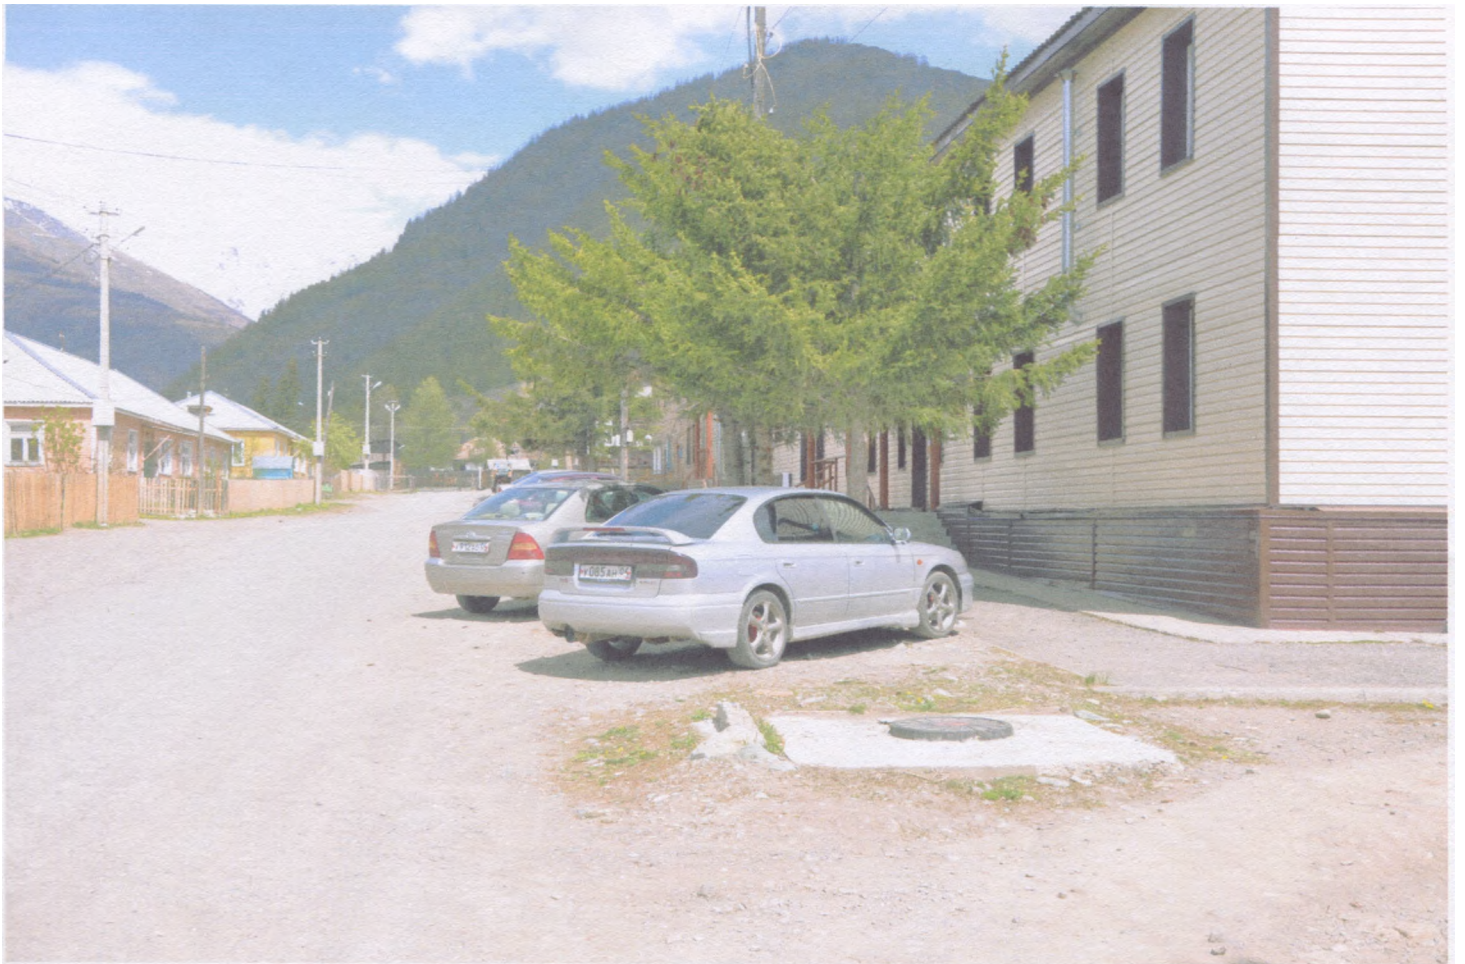
Подъезд, парковка

№ п/п	Наименование функционально-планировочного элемента	Наличие элемента			Выявленные нарушения и замечания		Работы по адаптации объектов	
		есть/ нет	плане № на	№ фото	Содержание	Значим о для инвали да (категория)	Содержание	Виды работ
1.1	Вход (входы) на территорию	есть		1	Отсутствует информация об объекте	Все	Оборудовать доступными элементами информации об объекте, п. 3.11	Орг
					Отсутствие тактильной (предупреждающей) информации перед входом	С	Установить тактильную плитку за 0,8м до входа по ширине прохода	Орг
1.2	Путь (пути) движения на территории	нет		2	Отсутствие почтового ящика	Все	Установить почтовый ящик на стене здания, п. 3,10	Орг

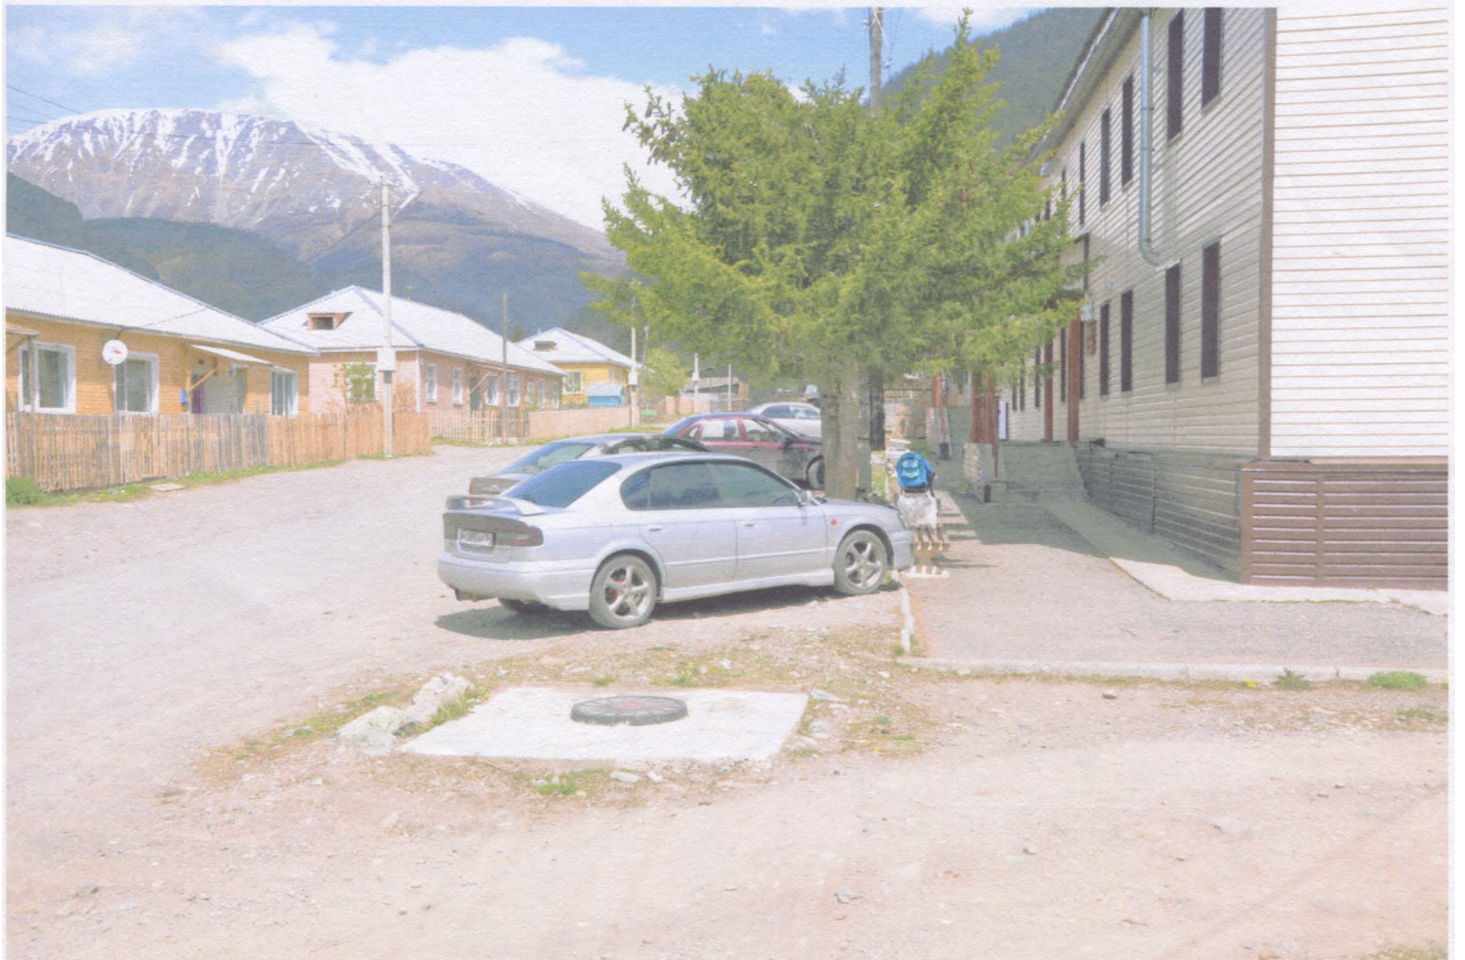
Путь на территорию

Отсутствуют тактильные средства на покрытии пешеходных путей.	С	Сделать тактильные средства на покрытии пешеходных путей: не менее, чем за 0,8 м до объекта информации (начала опасного участка, изменения направления движения, входа), п. 3.6	Орг
1.3	Лестница (наружная)	нет						
1.4	Пандус (наружный)	нет						
1.5	Автостоянка и парковка	есть		1	Отсутствует знак парковки для инвалидов: не менее 10% (но не менее одного места)	все	Установить знак парковки для инвалидов: не менее 10% (но не менее одного места)	Орг
	ОБЩИЕ требования к зоне

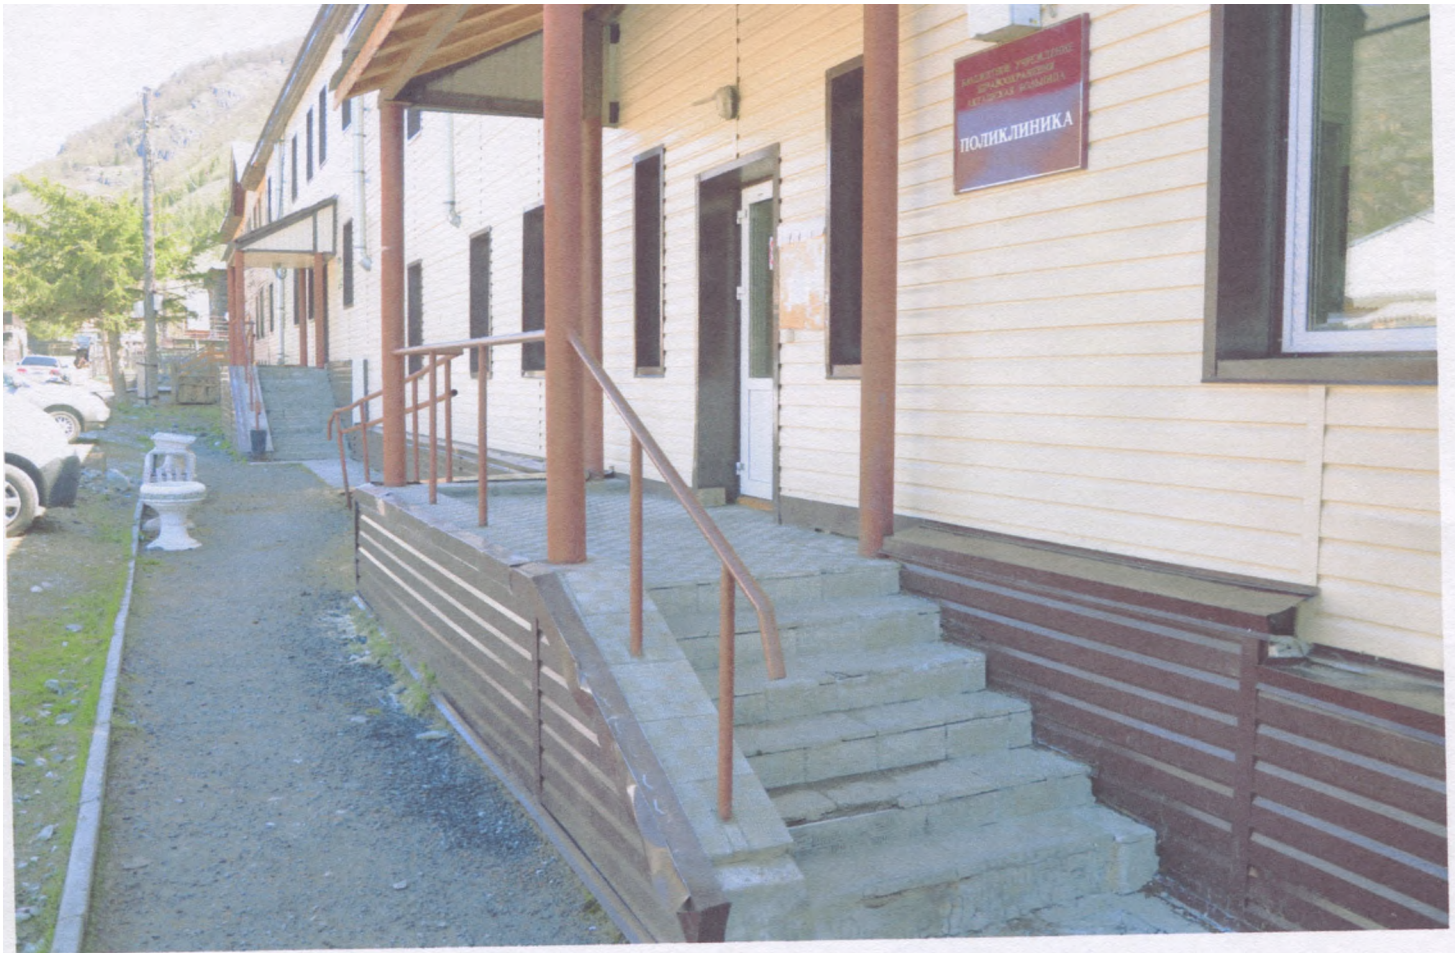
Наружная лестница

2.1	Лестница (наружная)	есть		3	Отсутствуют тактильные полосы у краев ступеней маршевых лестниц	С	Перед открытой лестницей предупредительные тактильные полосы за 0,8 - 0,9 м шириной 0,3 - 0,5 м	Орг
					Отсутствуют контрастные полосы на краевых маршах лестницы	С	Нанести контрастные полосы на краевые марши лестницы	Орг
					Поручень с одной стороны	О,С	Установить поручни	ТР

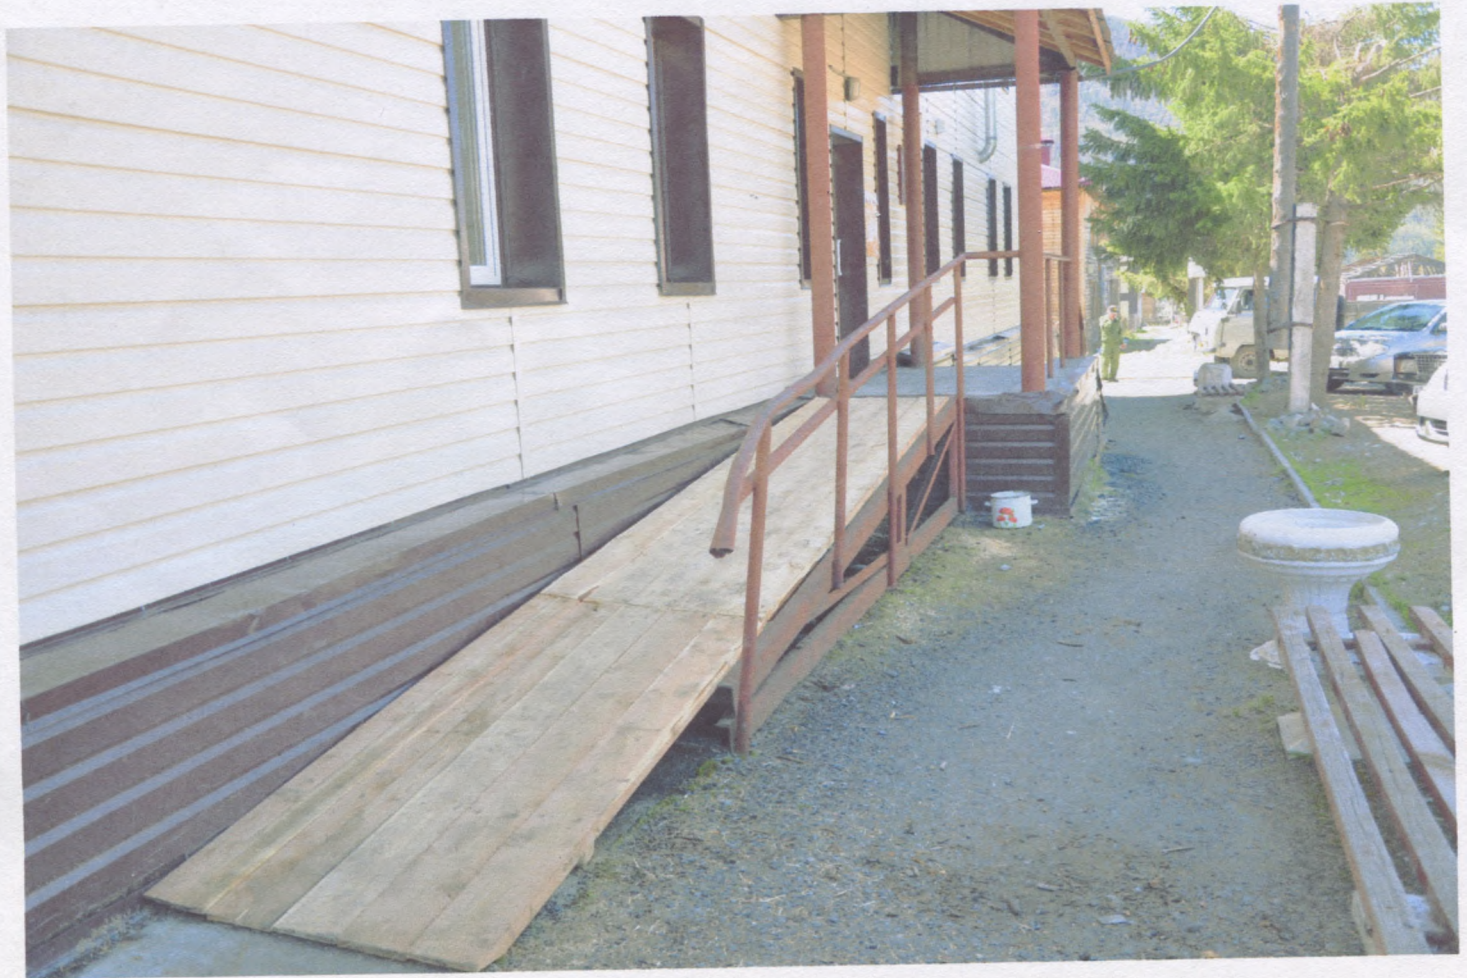
2.2	Пандус (наружный)	есть		4	Не соответствует длина поручня	О, К, С	Установить поручень в соответствие протяженности пандуса	ТР
2.3	Входная площадка (перед дверью)	есть		5	Информация об ОСИ размещена не нормативно	С	Установить информацию с рельефными знаками	Орг

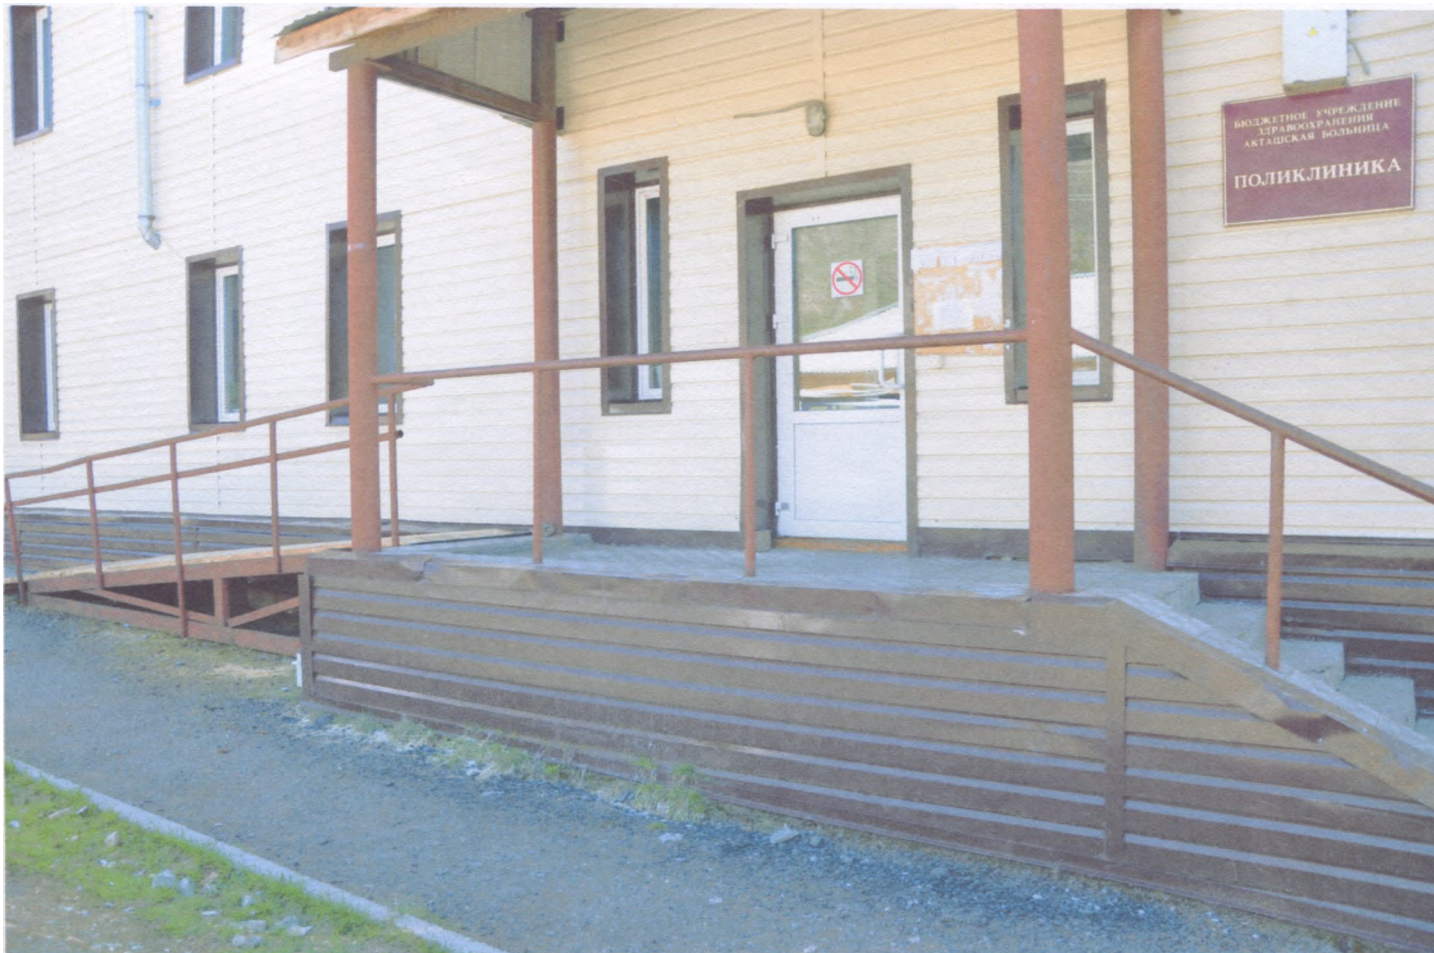
Площадка перед входом

2.4	Дверь (входная)	есть		5	Отсутствует табличка с обозначением кнопки	все	Установить табличку с обозначением кнопки вызова	ТР

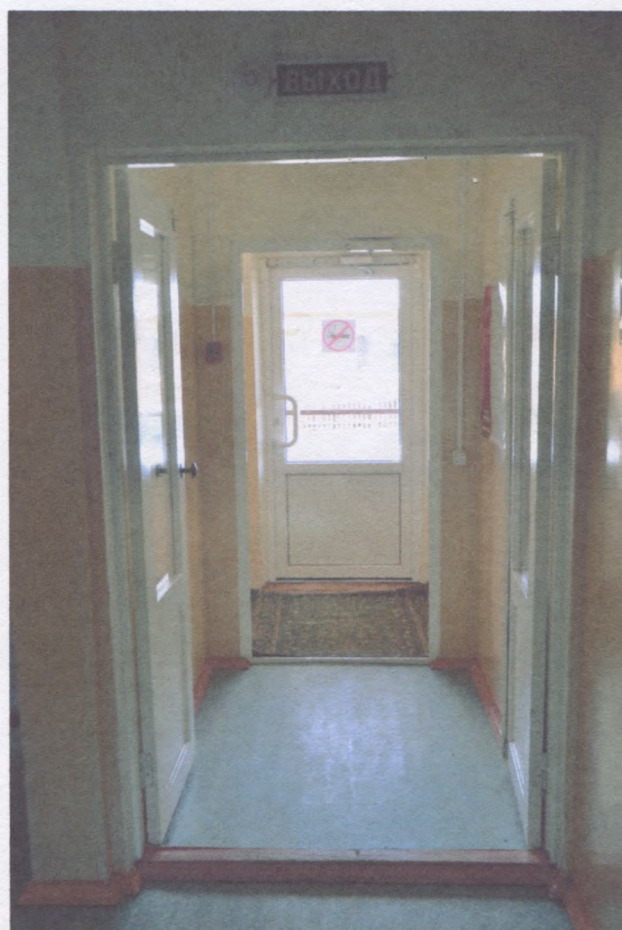
вызова		на высоте 0,8м от пола	
2.5	Тамбур	есть		6	Высота порога более 1,4см	С,К,О	Демонтаж, съемный пандус	ТР, Орг
	ОБЩИЕ требования к зоне				Несколько входов в здание, только 1 доступен для маломобильных инвалидов	К, О	Разместить информацию на каждом входе о расположении и движении к приспособленному входу, мнемосхему	Орг

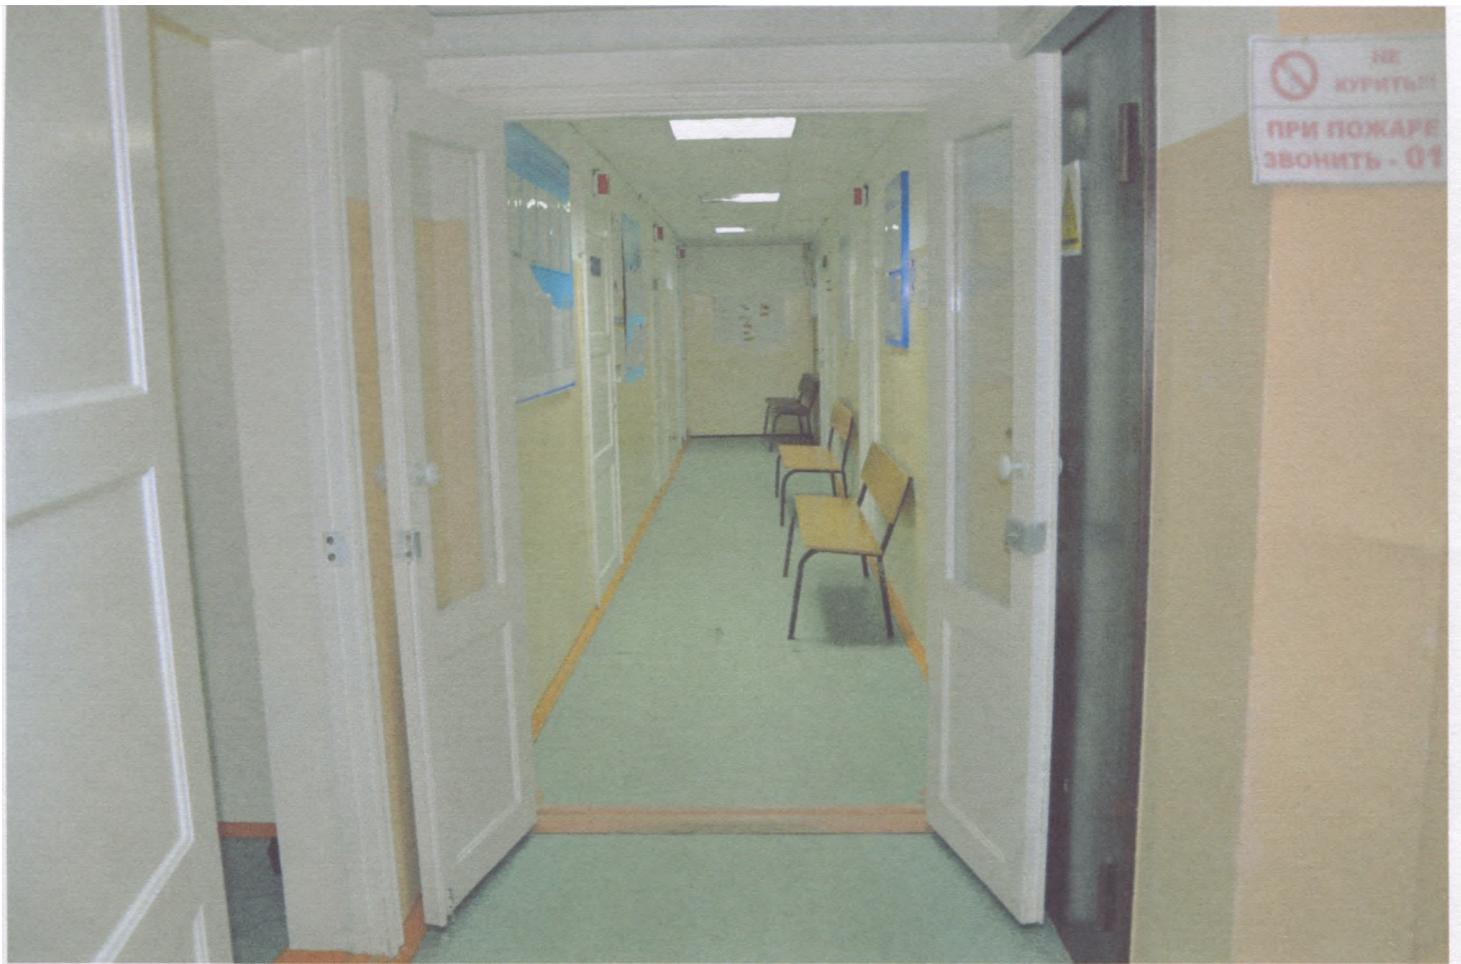
№ п/п	Наименование функционально-планировочного элемента	Наличие элемента			Выявленные нарушения и замечания		Работы по адаптации объектов	
		есть/ нет	плане № на	№ фото	Содержание	Значимо для инвалида (категория)	Содержание	Виды работ
3.1	Коридор (вестибюль, зона ожидания, галерея, балкон)	есть		7	Отсутствует предупредительная информация о препятствии	С	Установить информацию о препятствии (перед дверными проемами и входами на лестницу, перед поворотом коммуникационных путей). На расстоянии 0,6 м, до объекта информации. Визуальная (в виде контрастно окрашенной поверхности либо световых маячков). Тактильная (рифленая поверхность), п. 3.21 демонтаж или съемный пандус	Орг
					Порог более 1,4см

3.5	Дверь	ест ь		7	Отсутствует автоматическа я задержка дверей	К, О	Установить автоматическую задержку дверей	ТР
3.6	Пути эвакуации (в т.ч. зоны безопасности)	ест ь		8	Обозначения путей эвакуации не соответствуют особенностям восприятия инвалидов	С,Г,У	Установить информацию, знаки путей эвакуации	Орг
	ОБЩИЕ требования к зоне				Отсутствуют информирующ ие обозначения о путях движения	все	Разместить визуальные, акустические, тактильные информационн ые системы	Орг

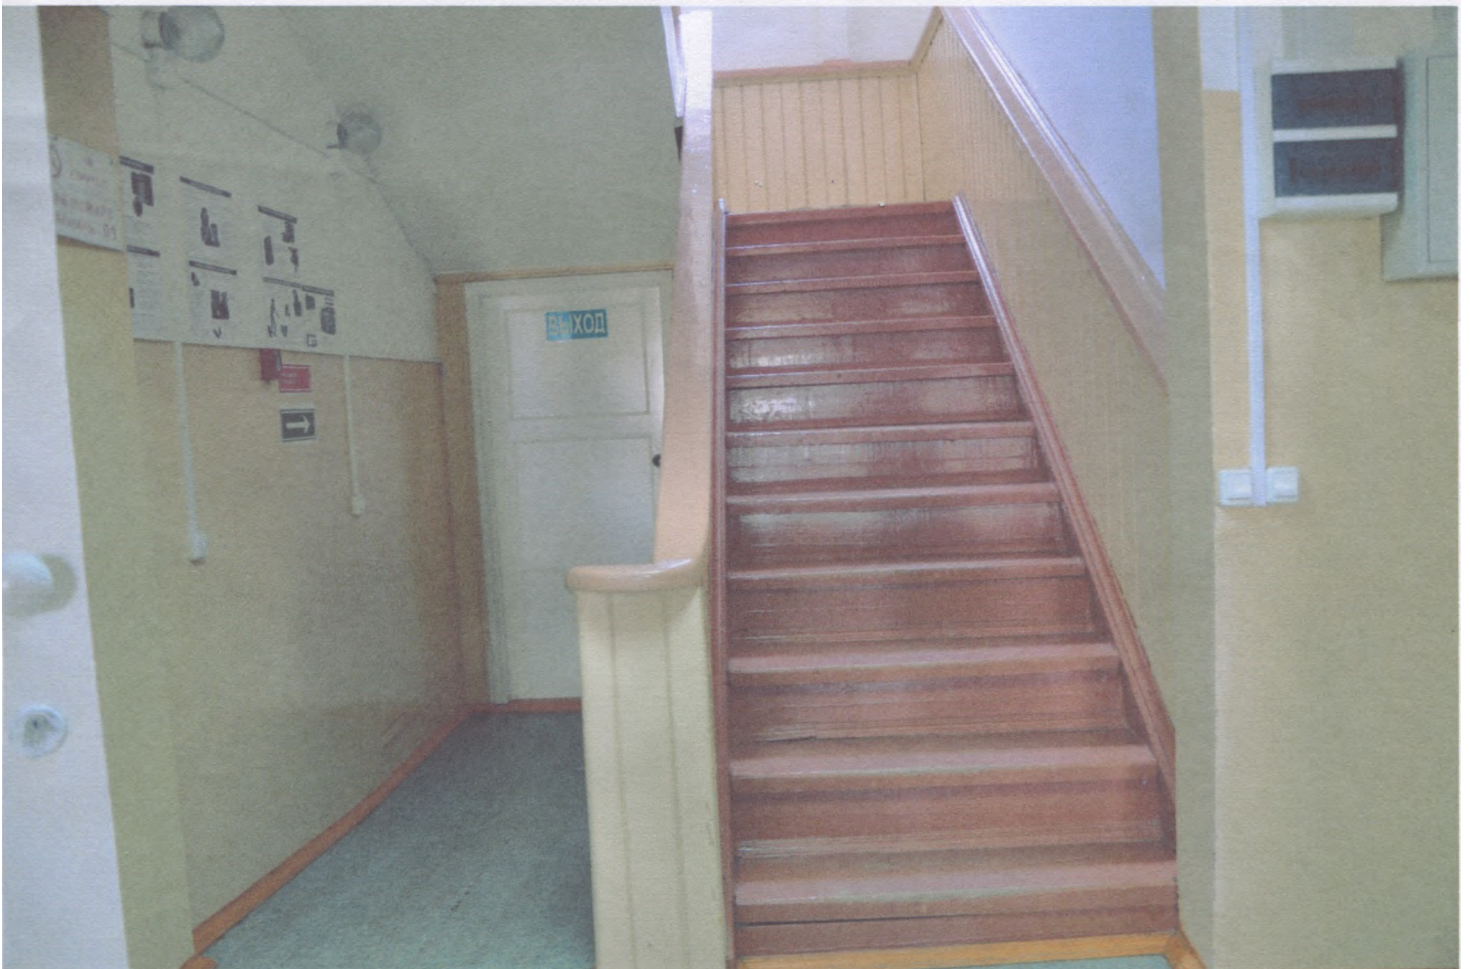
Лестница внутренняя

К		Орг ТР
3.2	Лестница (внутри здания)	ест ь		8	Отсутствуют тактильные полоски у краев ступеней маршевых лестниц	С	Перед открытой лестницей предупредитель ные тактильные полосы за 0,8 - 0,9 м шириной 0,3 - 0,5 м	Орг
					Отсутствуют контрастные полосы на краевых маршах лестницы	С	Нанести контрастные полосы на краевые марши лестницы	Орг

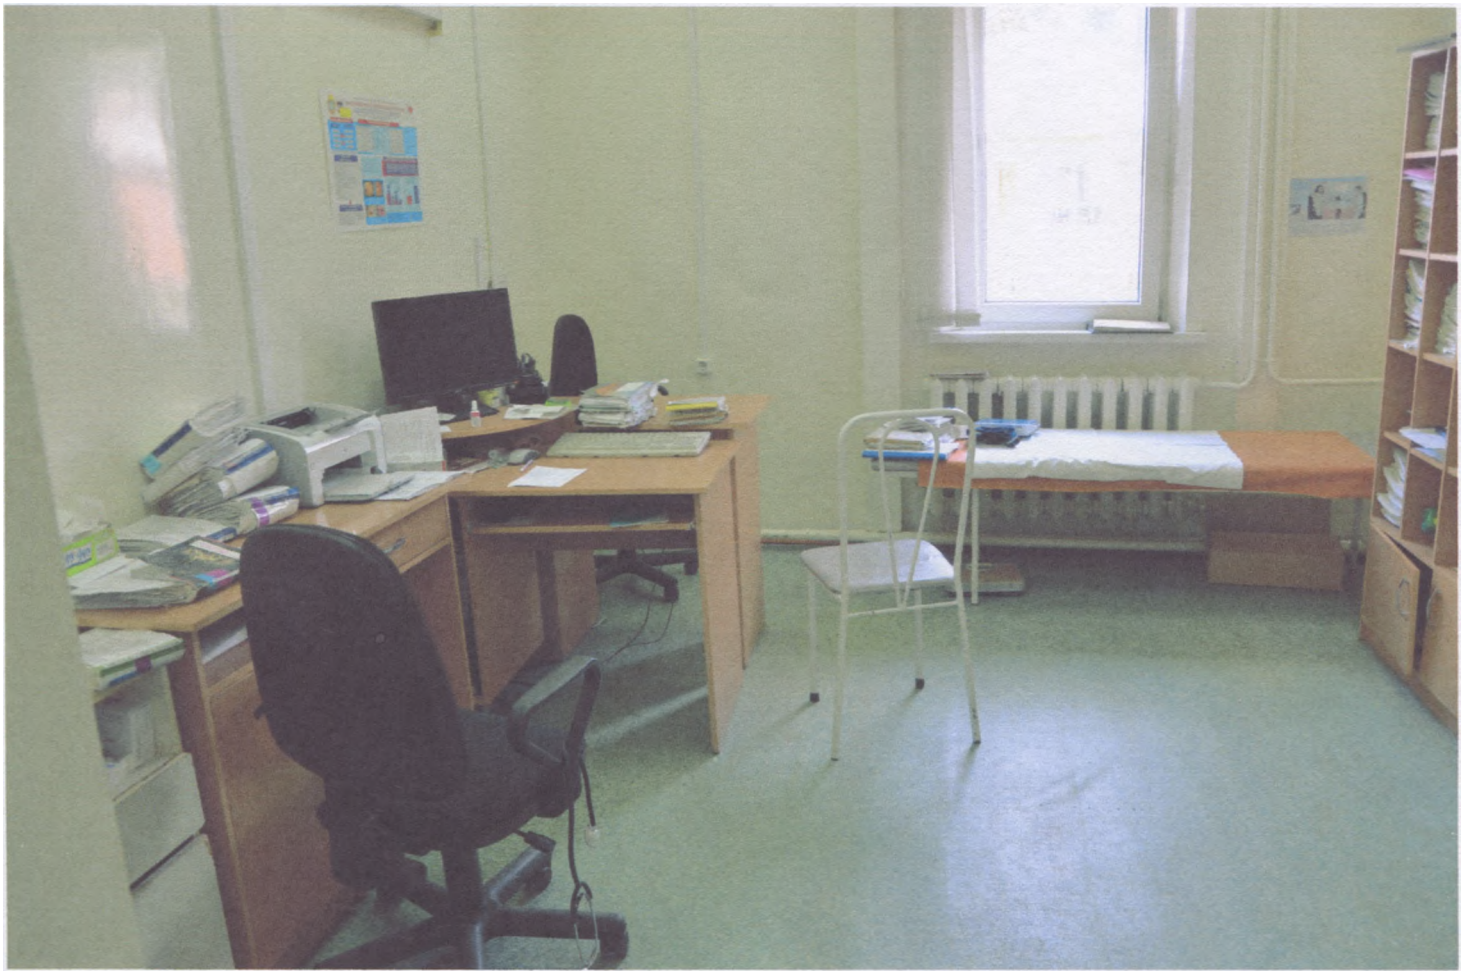
Целевая зона

№ п/п	Наименование функционально-планировочного элемента	Наличие элемента			Выявленные нарушения и замечания		Работы по адаптации объектов	
		есть/ нет	плане № на	№ фото	Содержание	Значимо для инвалида (категория)	Содержание	Виды работ
4.1	Кабинетная форма обслуживания	есть		9	Отсутствует предупредительная информация о препятствиях Зона оказания услуг не обозначена Порог и перепад высот в дверном проеме не соответствует Информация или способ ее подачи не приспособлен для инвалида	С Все К,О С,Г,У	Установить тактильную плитку за 0,6 м Разместить информацию Порог и перепад высот в дверном проеме отсутствует или не более 0,014 м. п. 3.23 Информация на шрифте Брайля, установить индукционную (переносную) систему, информация на ясном языке	Орг Орг Рек Орг

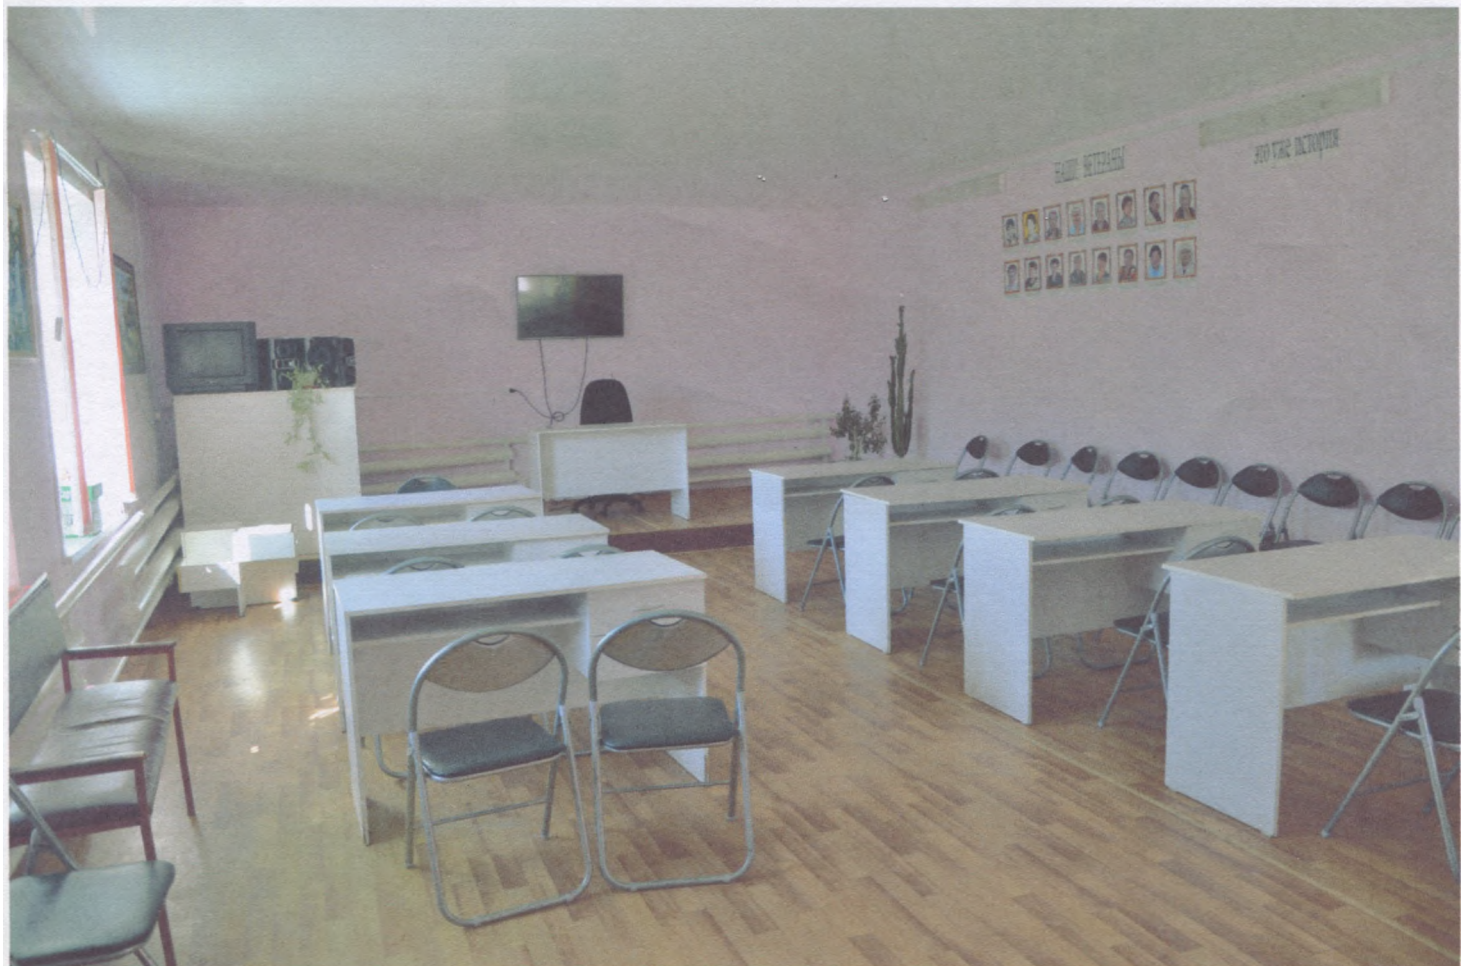
Зал

4.2	Зальная форма обслуживания	есть		10	Отсутствует предупредительная информация о препятствиях	С	Установить тактильную плитку за 0,6 м	Орг
4.3	Прилавочная форма обслуживания (регистратура)	есть		11	Информирующие обозначения помещения не соответствуют по высоте. Не дублируется рельефными знаками.	все	Информирующие обозначения помещения должны находится, со стороны дверной ручки, на высоте от 1,4 до 1,75 м информация на шрифте Брайля, установить индукционную систему, п. 3.61	Орг
4.4	Форма обслуживания с перемещением по маршруту	-						
4.5	Кабина индивидуального обслуживания	-						
	ОБЩИЕ требования к зоне

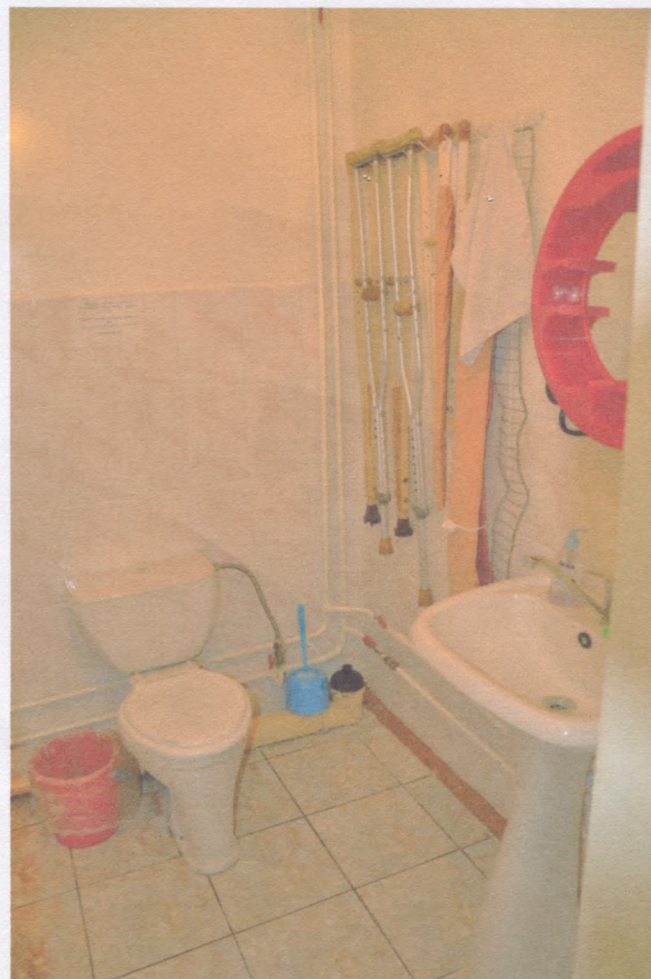
Туалет

5.1	Туалетная комната	есть			Отсутствует установка поручений, штанг, поворотных или откидных сидений.	К	Установить поручни, штанг, поворотных или откидных сидений п.3.6/	ТР				
					Рядом с унитазом пространство менее 0,75 м	К	Рядом с унитазом следует предусматривать пространство не менее 0,75 м для размещения кресла-коляски	Орг				
					Информирующие обозначения помещения не соответствуют по высоте. Не дублируются рельефными знаками	Все	Информирующие обозначения помещения должны находиться, со стороны дверной ручки, на высоте от 1,4 до 1,75 м и должна дублироваться рельефными знаками, п. 3.6	Орг				
					Отсутствие оборудования в туалете: Кнопка звонка в дежурную комнату, аварийное освещение	К, О,С	Установить оборудования в туалете	Орг				
								Отсутствуют крючки для

одежды, костылей и других принадлежностей	К,О,С	Сделать крючки для одежды, костылей и других принадлежностей, п. 3.67	Орг
5.2	Душевая/ ванная комната	нет			-			-
5.3	Бытовая комната (гардеробная)	есть		13	отсутствуют индивидуальные шкафы	к,о,с	Индивидуальные шкафы: высотой не более 1,3 м от пола (то же для крючков для одежды), размеры в плане 0,4 на 0,5 м, -нумерация шкафов рельефная и на контрастном фоне. п. 3.70; п.3.69; п. 3.61	ТР
	ОБЩИЕ требования к зоне
